Rapport CARTO Amiante

Mise à jour en date du 01/04/2021

Une initiative du BTP
représenté par l'OPPBTP

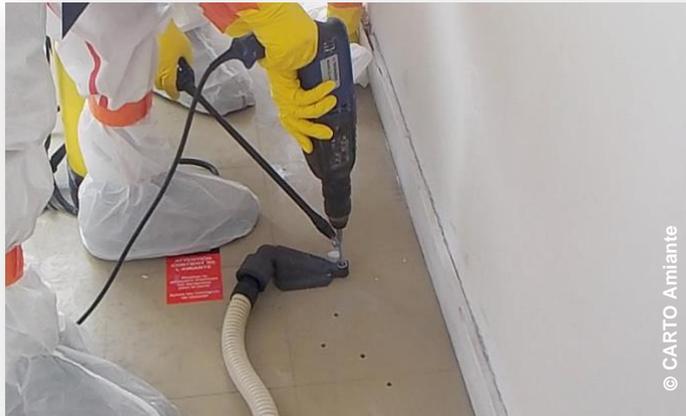
Le captage à la source à l'aide d'un aspirateur de classe H relié à un embout d'aspiration de type « Perstou® » ou équivalent est un moyen de protection collective inhérent à la technique d'intervention. Il permet de capturer les fibres générées par le perçage et de réduire l'exposition des travailleurs aux fibres d'amiante. Son utilisation doit être parfaitement maîtrisée pour garantir son efficacité

(maintien de l'embout au droit du perçage, entretien pour éviter le colmatage des résidus à l'entrée du tuyau). La protection collective du processus est complétée par une humidification préalable du matériau.

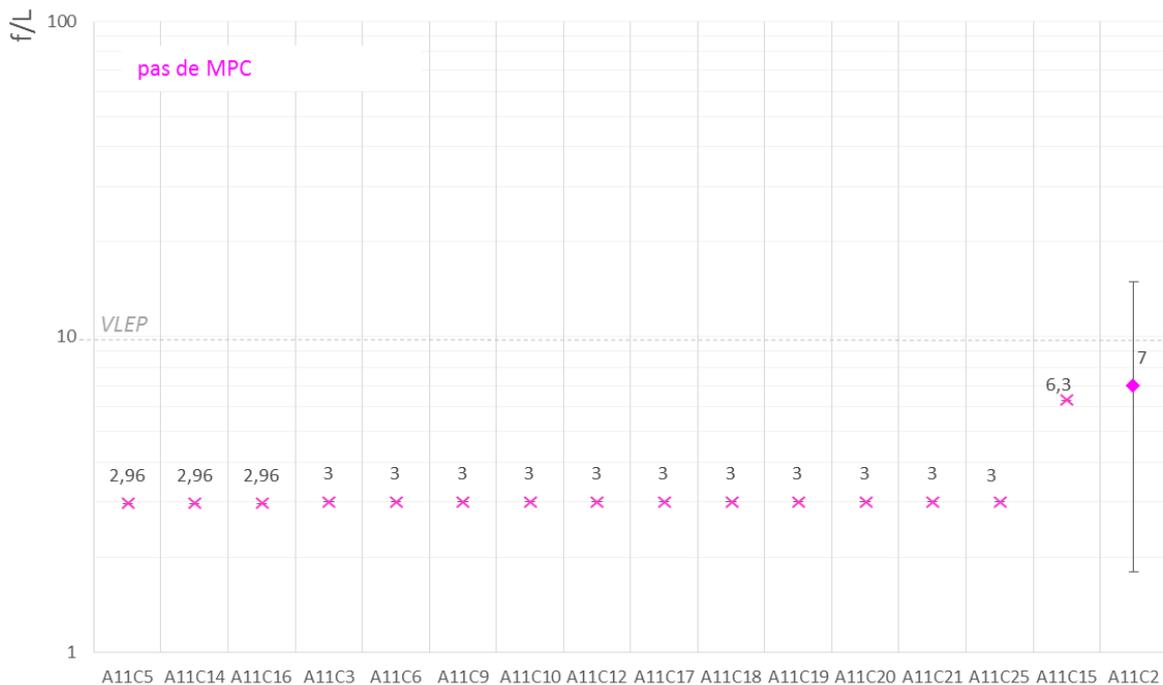
Recouvrement de dalles, revêtements de sol

A noter que les deux valeurs pour lesquelles des fibres d'amiante ont été dénombrées (A11C15 et A11C2) correspondent à des situations d'intervention sur matériaux dégradés.

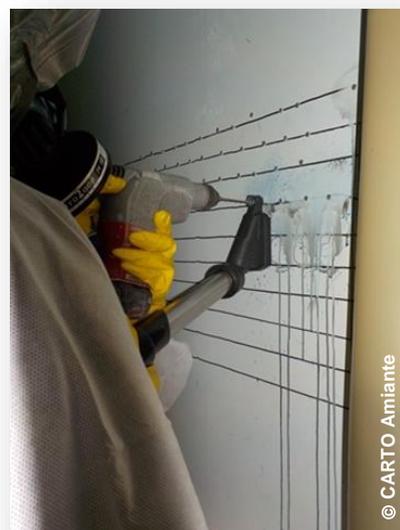
Le captage à la source à l'aide d'un aspirateur de classe H relié à un embout d'aspiration de type « Perstou® » ou équivalent est un moyen de protection collective inhérent à la technique d'intervention. Il permet de capter les fibres générées par le perçage et de réduire l'exposition des travailleurs aux fibres d'amiante. Son utilisation doit être parfaitement maîtrisée pour garantir son efficacité (maintien de l'embout au droit du perçage, entretien pour éviter le colmatage des résidus à l'entrée du tuyau). La protection collective du processus est complétée par une humidification préalable du matériau.

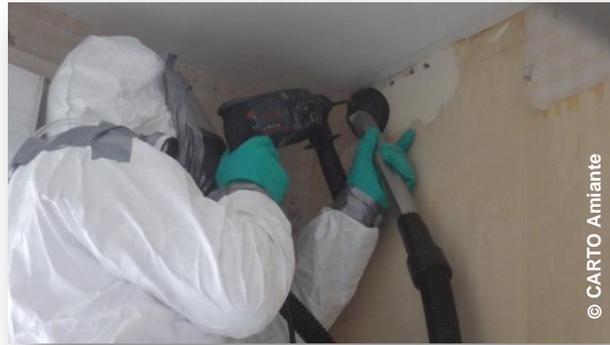
Le captage à la source à l'aide d'un aspirateur de classe H relié à un embout d'aspiration de type « Perstou® » ou équivalent est un moyen de protection collective inhérent à la technique d'intervention. Il permet de capter les fibres générées par le perçage et de réduire l'exposition des travailleurs aux fibres d'amiante. Son utilisation doit être parfaitement maîtrisée pour garantir son efficacité (maintien de l'embout au droit du perçage, entretien pour éviter le colmatage des résidus à l'entrée du tuyau).

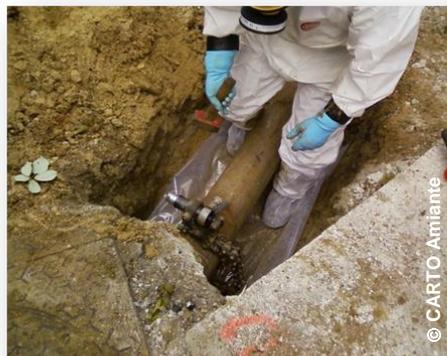
L'intervention consiste à remplacer un tronçon de canalisation en vue de réparer une fuite ou de réaliser un raccordement sur une ancienne canalisation en amiante ciment.

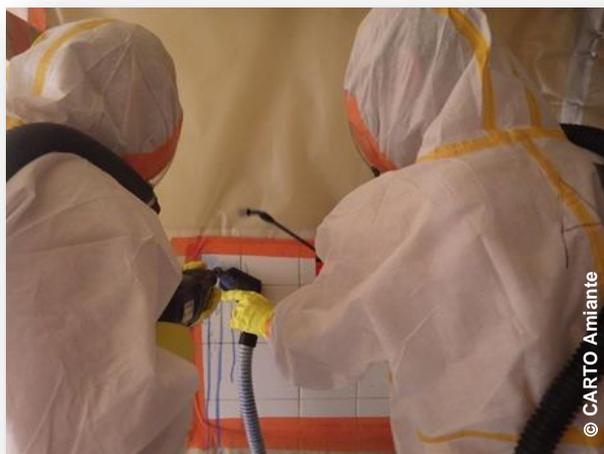
Le captage à la source à l'aide d'un aspirateur de classe H relié à un embout d'aspiration de type « Perstou® » ou équivalent est un moyen de protection collective inhérent à la technique d'intervention. Il permet de capter les fibres générées par le perçage et de réduire l'exposition des travailleurs aux fibres d'amiante. Son utilisation doit être parfaitement maîtrisée pour garantir son efficacité (maintien de l'embout au droit du perçage, entretien pour éviter le colmatage des résidus à l'entrée du tuyau). La protection collective du processus est complétée par une humidification préalable du matériau.
